2006 Las investigaciones arqueológicas en Tazumal, 2004-2005. En *XIX Simposio de Investigaciones Arqueológicas en Guatemala, 2005* (editado por J.P. Laporte, B. Arroyo y H. Mejía), pp.211-222. Museo Nacional de Arqueología y Etnología, Guatemala (versión digital).

LAS INVESTIGACIONES ARQUEOLÓGICAS EN TAZUMAL, 2004-2005

ARCHAEOLOGICAL STUDIES AT TAZUMAL, 2004-2005

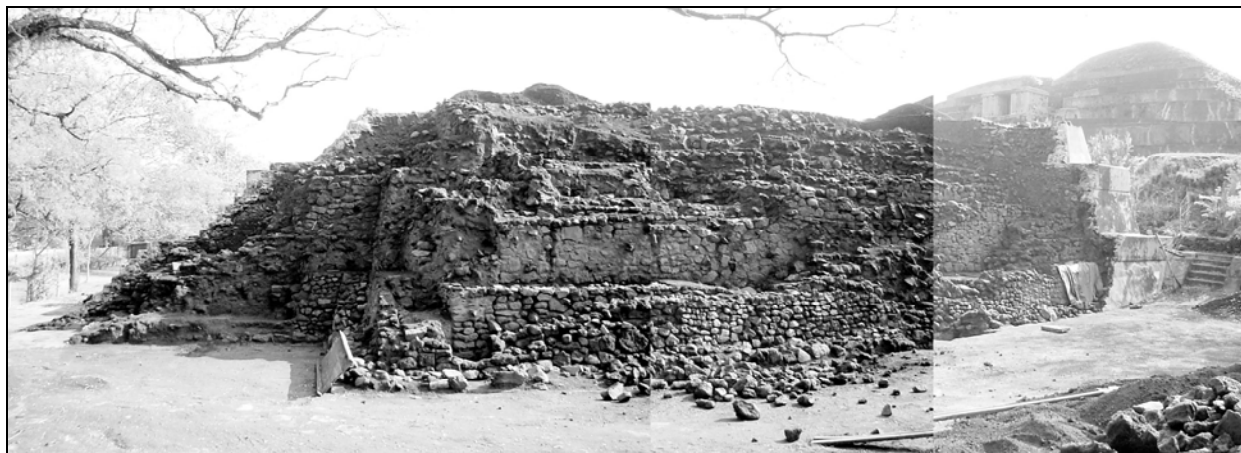
Figura 3 Estructuras internas descubiertas (hacia el este)

Hasta ahora, se han localizado varios muros de mampostería de las estructuras internas (Figura 3). En el informe de las excavaciones de Boggs en la Estructura B1-2, menciona que se encontró "*repello blanquecino*". Él escribió (1943:56-59):

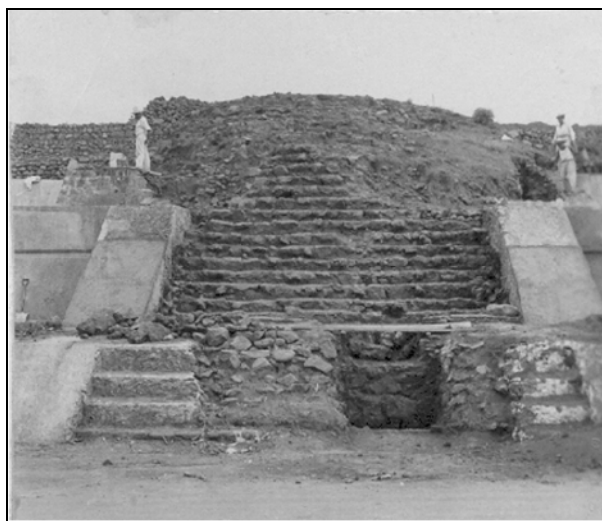
Figura 4 Fachada oeste descubierta por la investigación en la década de 1950 (hacia el este: fotografiada en el 28 de marzo, 1950 por Boggs)

La Terraza Basal repellada –o *Basal Terrace* en inglés– se puede observar en la foto tomada en el año 1950 (Figura 4). Excepto de la fotografía de la “Terraza Basal” no se ha verificado la existencia del repello mencionado en otra parte de la estructura. Probablemente las estructuras sobrepuestas se construyeron aparte de esa terraza. En la última estructura, ya no se nota la presencia del repello mencionado por el cemento que la cubrió totalmente. En el límite del área de excavación todavía existe la posibilidad de que se halle el repello en la parte norte.

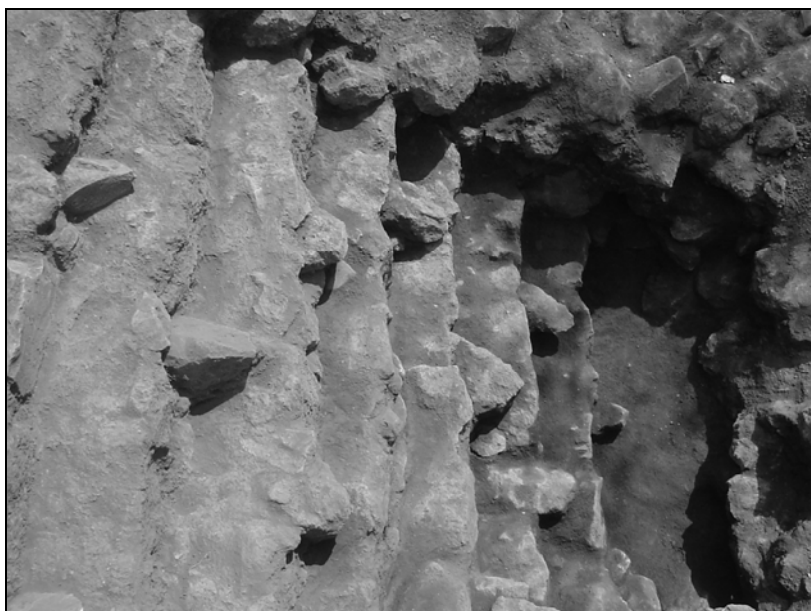
Figura 7 “Piedras Salientes” en la escalera de subestructura (hacia el sur)

En el lado oeste se localizaron las fachadas de las subestructuras. Por la importancia de su función como entrada principal, se modificaron varias veces en comparación con otras partes del edificio. Se descubrieron tres escalinatas en la fachada (Escalinatas A, B y C). Se reconocieron anteriormente por las fotografías de Boggs (Figura 4). La Escalinata A es la más antigua y corresponde a la estructura de la Fase 3A. Obviamente, las otras dos pertenecen a la fase más reciente. La Escalinata A tuvo 21 escalones y era un acceso sin descanso hasta el quinto cuerpo de la Fase 3A. La Escalinata B tuvo 16 gradas, cubriendo la anterior. La más reciente, la Escalinata C, presentó ocho escalones. Se supone que los escalones se construyeron utilizando una parte de la escalinata antigua, conectándose por medio de descansos. Lo más notable son las piedras salientes en la contrahuella de los escalones (Figura 7). Aunque la función de las piedras salientes es discutible, es muy probable que se trate de un elemento decorativo.

El hallazgo más llamativo es el estilo arquitectónico de piedras salientes. Este es un rasgo arquitectónico conocido también en el sitio Tula de Hidalgo, México. Es muy interesante al considerar la particularidad de la Estructura B1-2 en Tazumal. Dicha estructura impide la vista frontal de B1-1 y muestra completamente otro estilo arquitectónico.
